## Archäopark Chotěbuz-Podobora

### Zugänglichkeitskarte

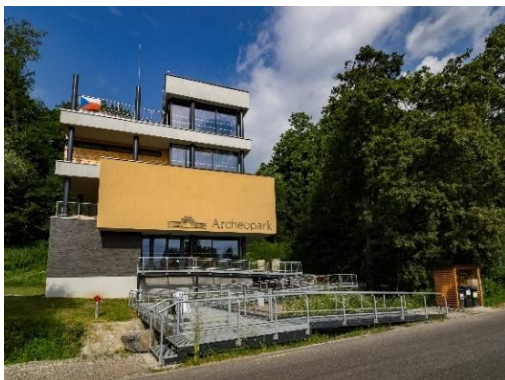
- ❖ Der Archäopark befindet sich im Hang – auf dem Hügel steht die historische Fliehburg, an dessen Fuß sich das Multifunktionsgebäude befindet.
- ❖ Zum Eingangsgebäude führt eine 6-armige Metallrampe.
- ❖ Der Eingang ins Gebäude ist barrierefrei.
- ❖ Die Breite der Tür ist min. 80 cm, ohne Türschwelle.
- ❖ Der Kassenzugang ist barrierefrei.

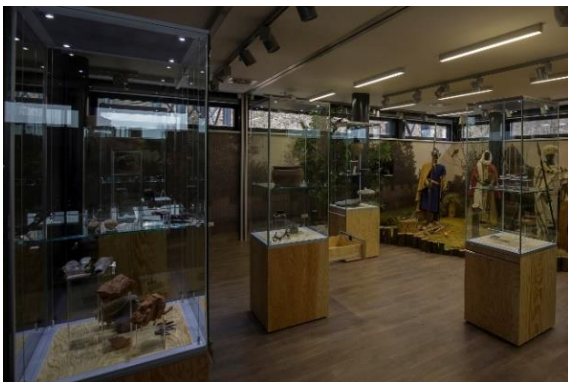
- ❖ Alle Wege im Objekt sind min. 150 cm breit.
- ❖ Alle Türen und Durchgänge sind min. 80 cm breit.
- ❖ Bodenflächen sind solide und nicht rutschfest.
- ❖ Auf den Wegen und in den Ausstellungssälen gibt es keine Türschwellen/Stufen höher als 2cm.

- ❖ Zum Stockwerkwechsel steht ein Treppenhaus und ein Fahrstuhl zur Verfügung. Der Fahrstuhleingang ist min. 80 cm breit. Die Größe der Fahrstuhlkabine ist min. 100 (B) x 125 (T).

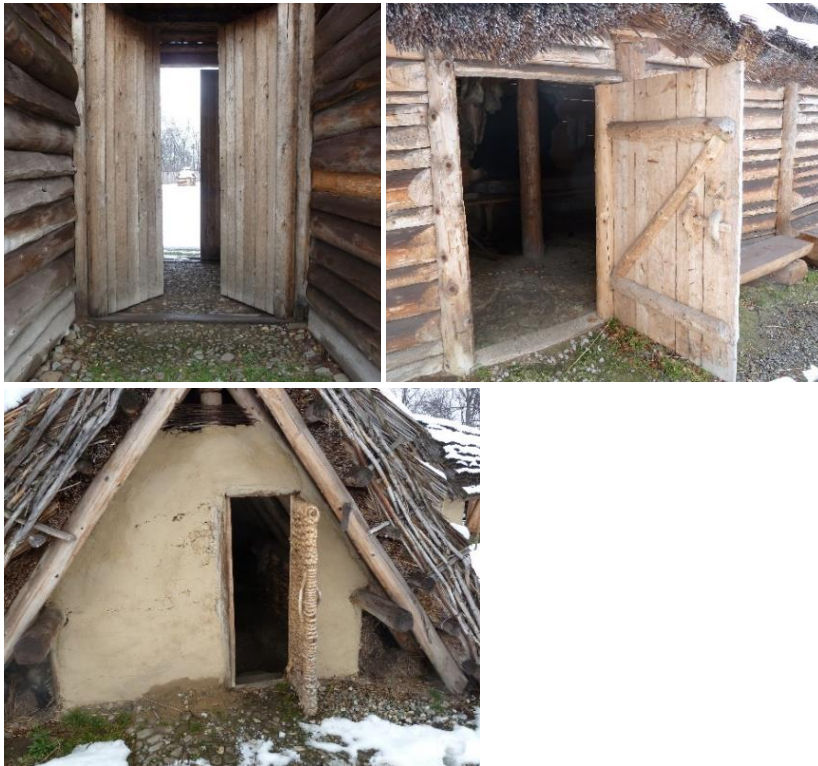
- ❖ Die historische Flieburg steht auf einem Hügel. Der Zugang zur Burg führt vom Multifunktionsgebäude über eine Metallbrücke in den Kronen der Bäume, mit einer leichten Neigung. Auf das Gelände der Flieburg gelangt der Rollstuhlfahrerbesucher durch ein Seitentor mit breiter Einfahrt.
- ❖ Das Eingangstor ist min. 80 cm breit, aber mit einer Türschwelle höher als 5 cm.
- ❖ Die Breite des Besichtigungsrundgangs ist min. 150 cm.
- ❖ Die Strecke führt durch ein Naturgelände mit natürlichen Unebenheiten und wechselnder Neigung. Der Betreiber empfiehlt deshalb, entsprechend geeignetes Schuhwerk für die

Beschichtung anzuziehen. Für die Bewegung von Rollstuhlfahrern und Kinderwagen ist das Terrain beschwerlich.

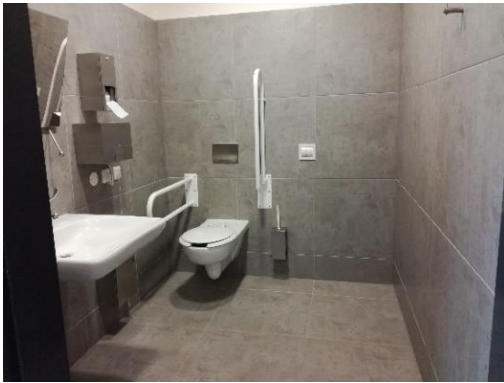
- ❖ Im Eingangsgebäude befindet sich eine Behindertentoilette.
- ❖ Die Eingangstür hat eine Breite von min. 80 cm und wird nach Außen geöffnet.
- ❖ Der Innenraum der Kabine hat die Maße von min. 160 x 160 cm.
- ❖ Neben dem WC ist ausreichend Platz für den Rollstuhl (min. 90 cm breit). Dieser ist frei von jeglichen Einrichtungsgegenständen, wie Abfalleimer, Waschbecken oder ähnlichem.
- ❖ An beiden Seiten vom WC sind Haltegriffe angebracht.
- ❖ Ein Wickeltisch steht zur Verfügung.
